EKSPERTYZA STANU TECHNICZNEGO WIEŻY WIDOKOWEJ O KONSTRUKCJI DREWNIANEJ

**Gmina Wola Uhruska
ul. Parkowa 5,
22- 230 Wola Uhruska.**

**dz. nr 1234
Obręb 0015, Wola Uhruska
Jed. Ewid. 061907_2 Wola Uhruska**

WŁODAWA, 31 marca 2022 r.

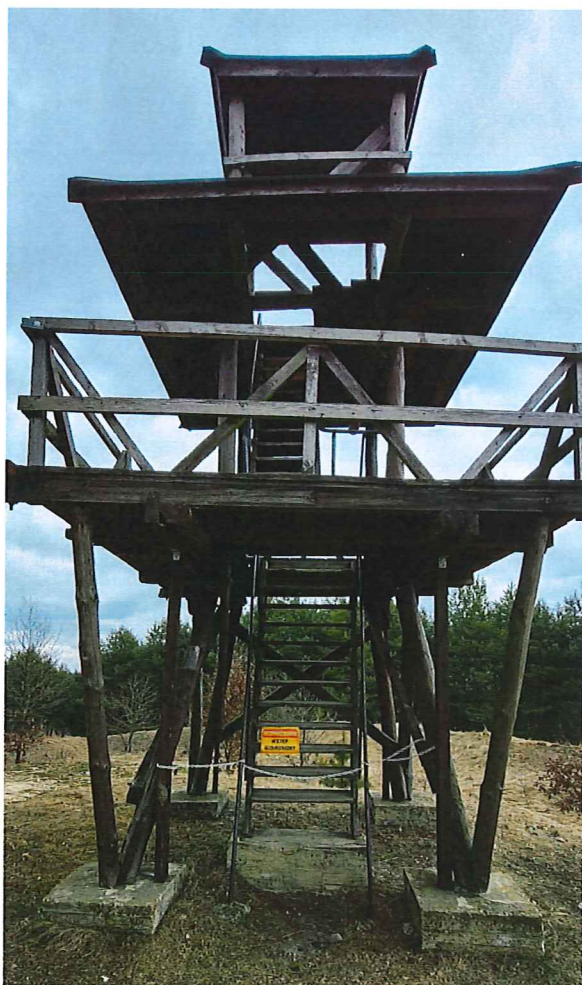
Fot. 1 – Widok od przodu (wejście na wieżę od zachodu)

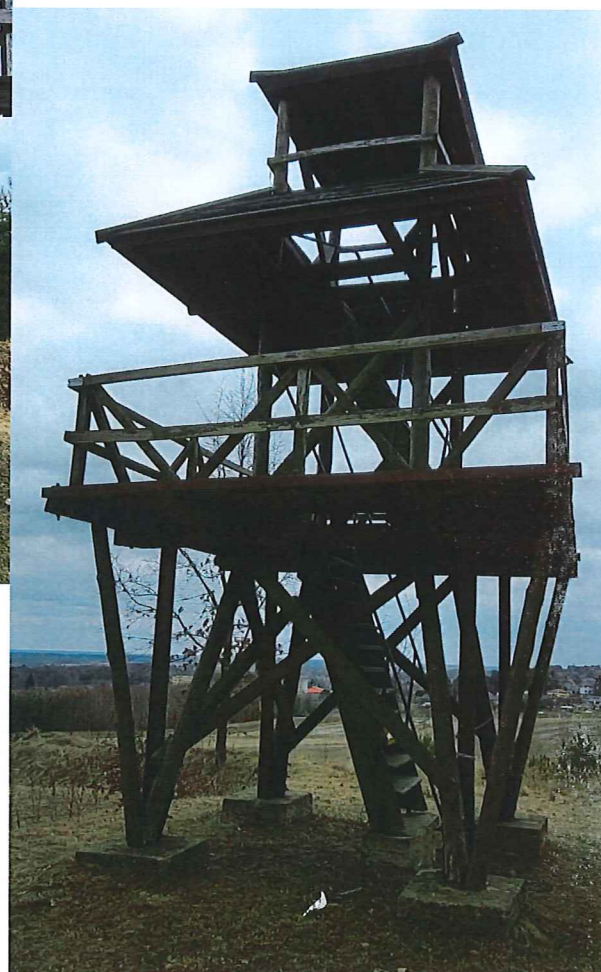
Fot. 2 – Widok boczny (od północy)

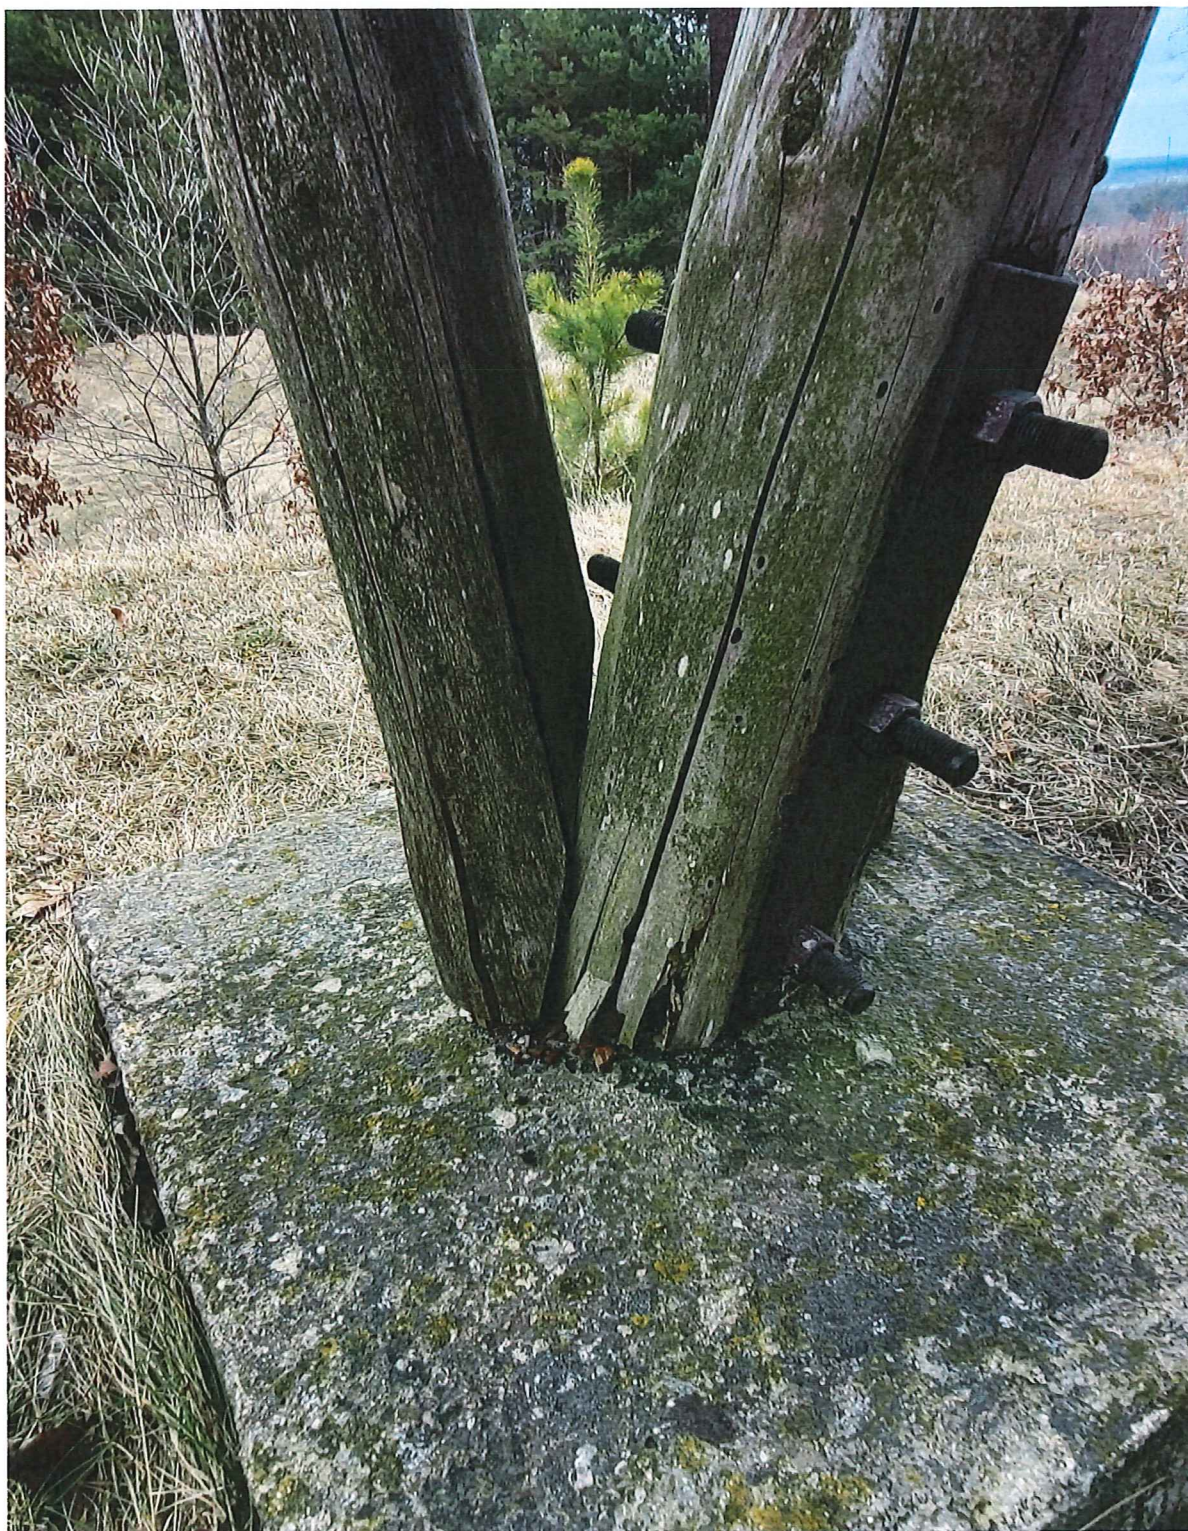
- W obecnej chwili można dostrzec postępującą erozję elementów konstrukcyjnych takich jak główne słupy nośne

Fot. 3 – Oparcie słupa na stopie betonowej z dołożonym zastrzałem (oparciem) dla pomostu pierwszego poziomu.

Stan techniczny słupów należy ocenić jako zły

- wymianę 4 słupów głównych,
- wymianę 2 belek typu wspornik dla podestu pierwszego poziomu,
- wymianę 4 rygli podestu pierwszego poziomu,
- wymianę desek pierwszego podestu,
- wykonanie nowych barier ochronnych podestu pierwszego poziomu,
- wyminę 2 belek wsporczych daszków nad pierwszym podestem,

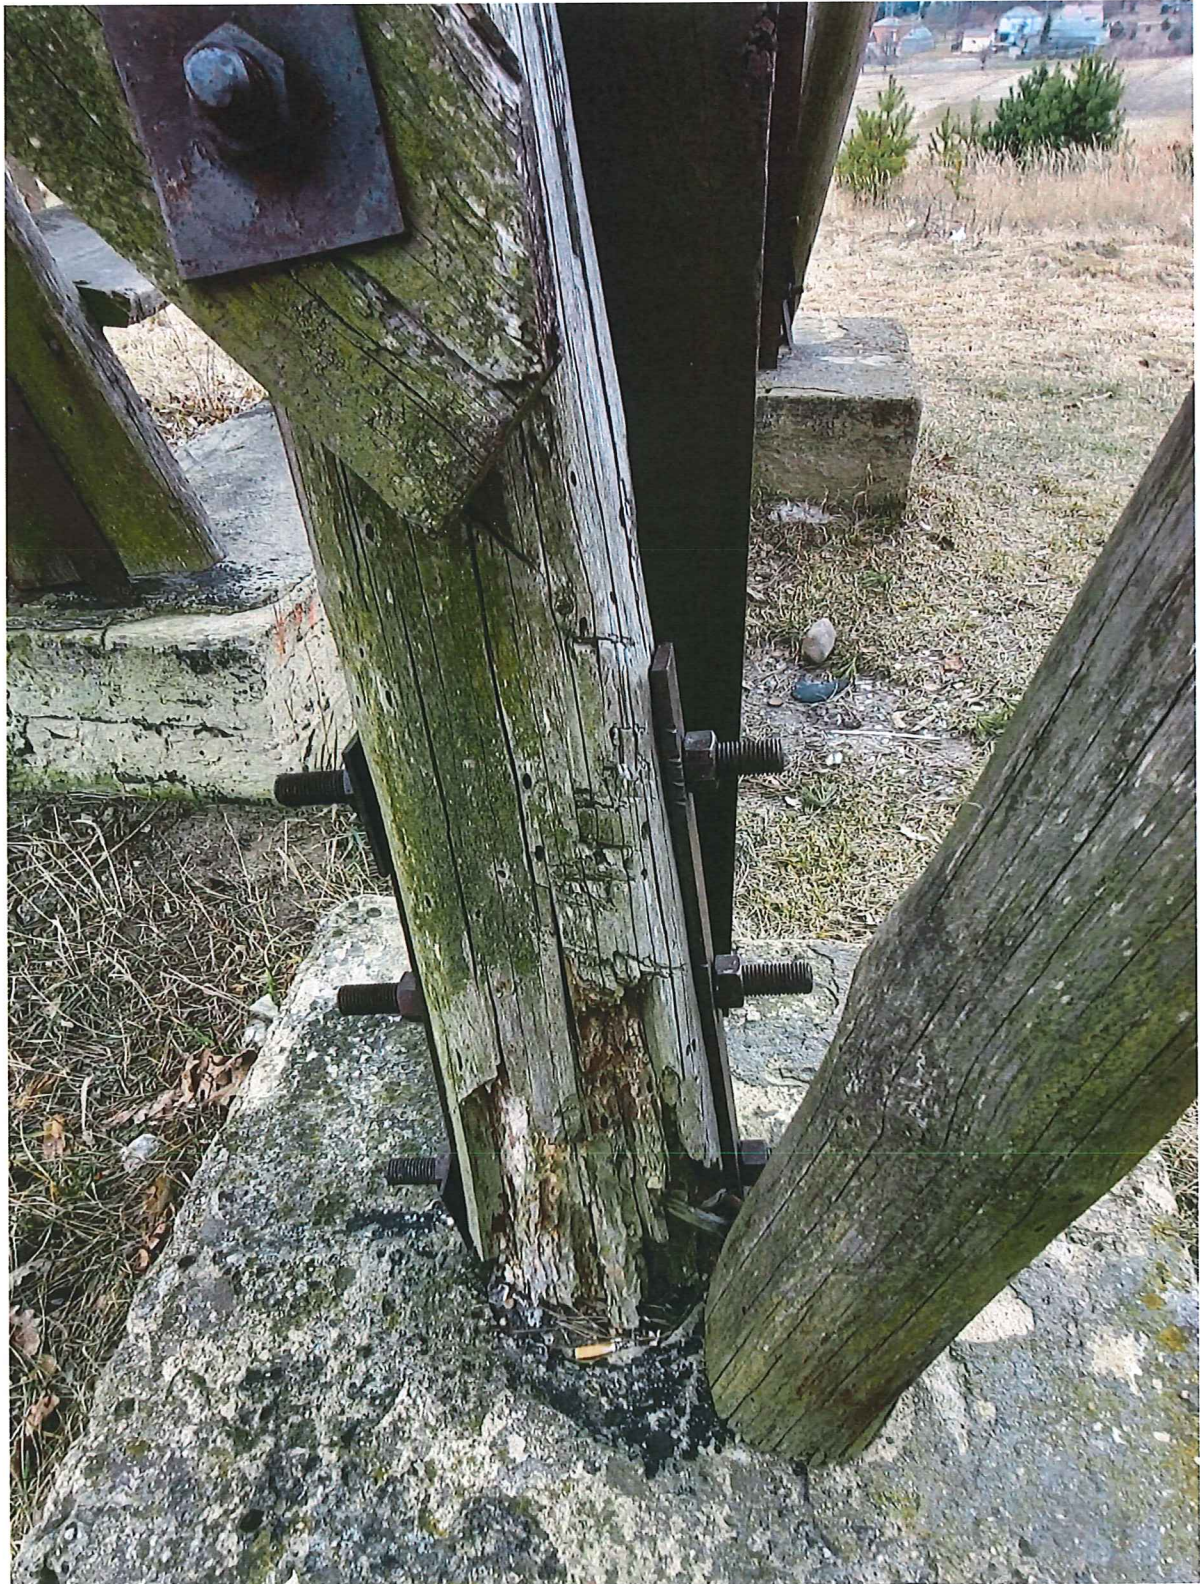
Fot. 4 – Oparcie słupa na stopie betonowej nr 2

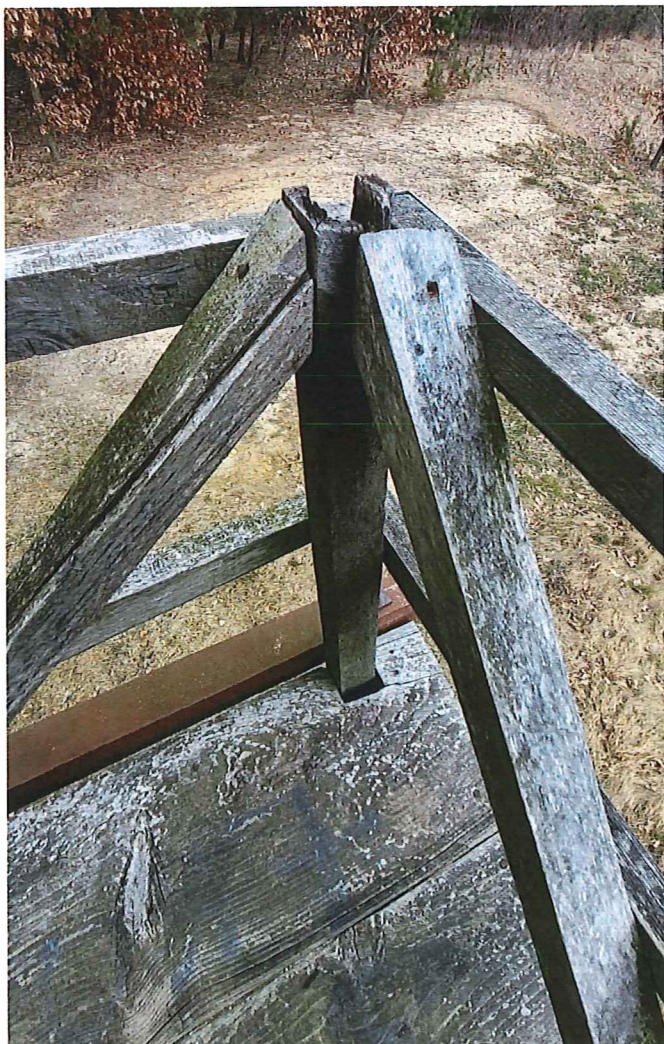
- Elementy barier ochronnych pierwszego pomostu zostały uległy zgniciu lub zostały trwale uszkodzone stanowiąc obecnie zagrożenie w użytkowaniu. Ponad to wszelkie mocowania na wkręty i gwoździe utraciły swoje właściwości.

Fot. 6 – Skorodowany słupek narożny bariery

Stan techniczny bariery pierwszego podestu należy ocenić jako zły

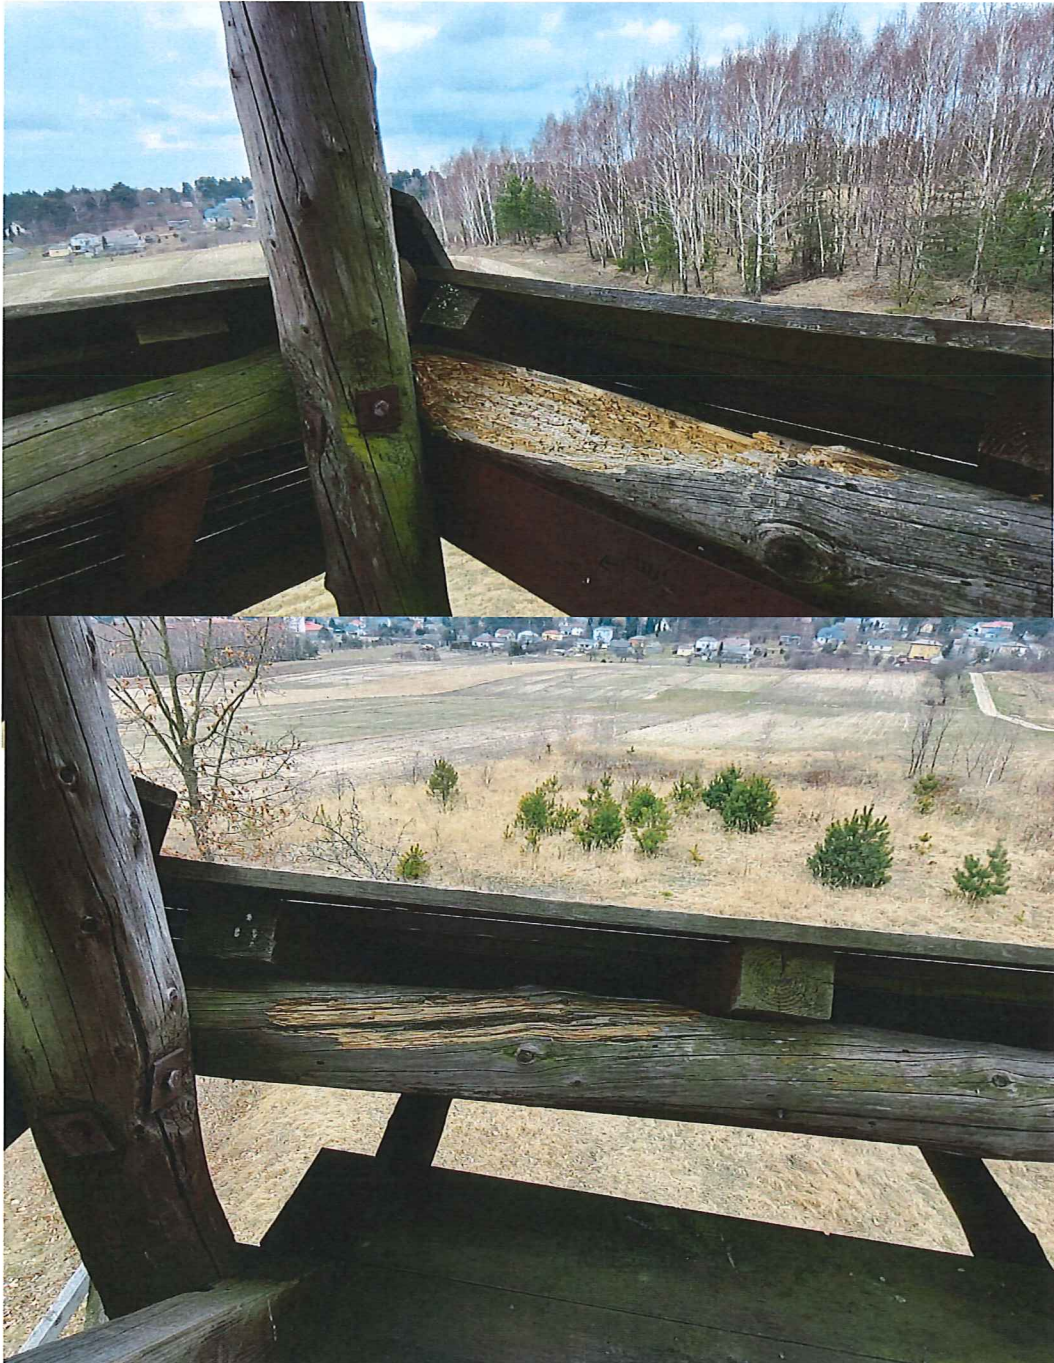
- Inne elementy konstrukcji z technicznego punktu widzenia posiadają mniej istotne uszkodzenia lecz ze względu na walory estetyczne utraciły swoje właściwości

Fot. 8 i 9 – Belki wsporcze daszków na pierwszym podestem

Stan techniczny belek wsporczych daszków pierwszego podestu należy ocenić jako dostateczny
